**PONTIFICIA, REAL, ILUSTRE Y FERVOROSA HERMANDAD Y  
COFRADÍA DE NAZARENOS DEL SANTÍSIMO CRISTO DE  
BURGOS, NEGACIONES Y LÁGRIMAS DE SAN PEDRO Y  
MADRE DE DIOS DE LA PALMA.**

**ESTUDIO Y PRESUPUESTO, DE LA RESTAURACION, Y TRANSPLANTE, DE  
LOS BORDADOS DE LOS RESPIRADEROS DEL PASO DE PALIO.**

**ESTADO ACTUAL DE CONSERVACIÓN Y TÉCNICAS.**

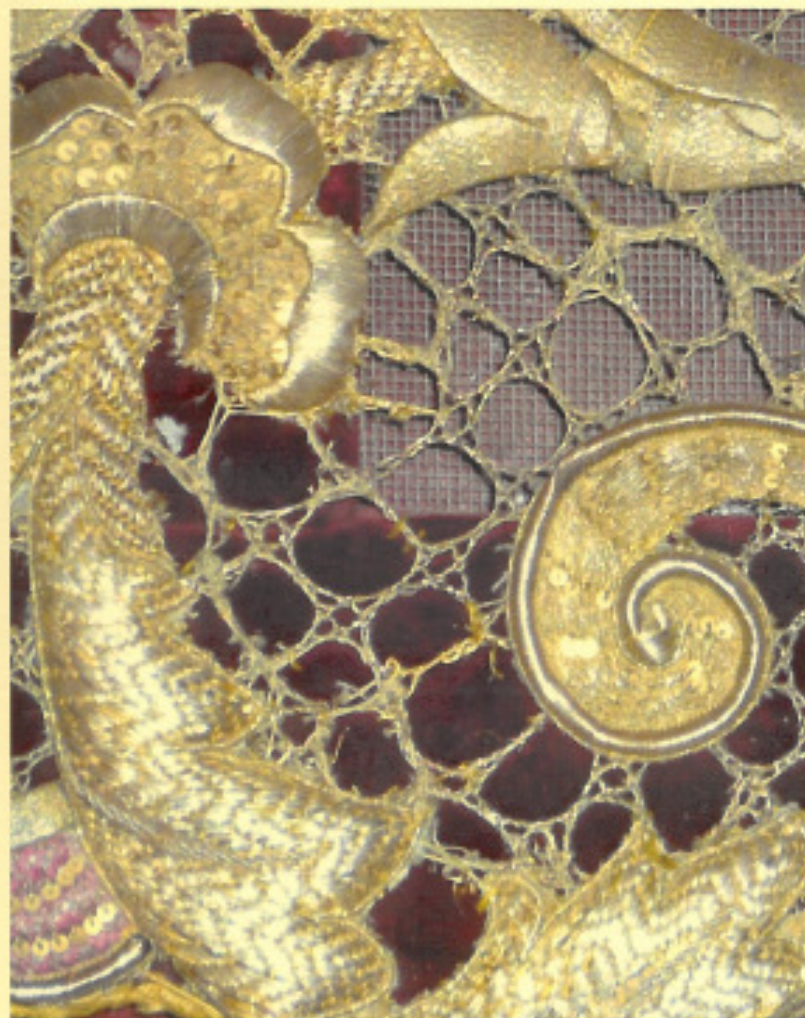
EJEMPLO DE MALLAS ROTAS Y REPARADAS

LA MALLA, sobre ella cabe decir que se trata de una malla de bolillo, que se encuentra en muy buen estado, salvo por la oxidación natural por el transcurrir del tiempo, y por la existencia de algunos rotos, que no son de mucha importancia, aunque como es natural, es fundamental paralizar el proceso de deterioro. En algunos casos las roturas están arregladas, unas con mayor acierto que otras.

La fijación de la malla a la estructura del respiradero, se hace mediante clavos, que dañan tanto la malla como la estructura de madera.

MALLAS ROTAS Y REPARADAS, Y TAMBIÉN COMO EL SISTEMA DE SUJECCIÓN DAÑA LAS MALLAS. SI NO SE RESUELVE CUANTO ANTES, EL DETERIORO CRECERÍA DE MODO EXPONENCIAL.

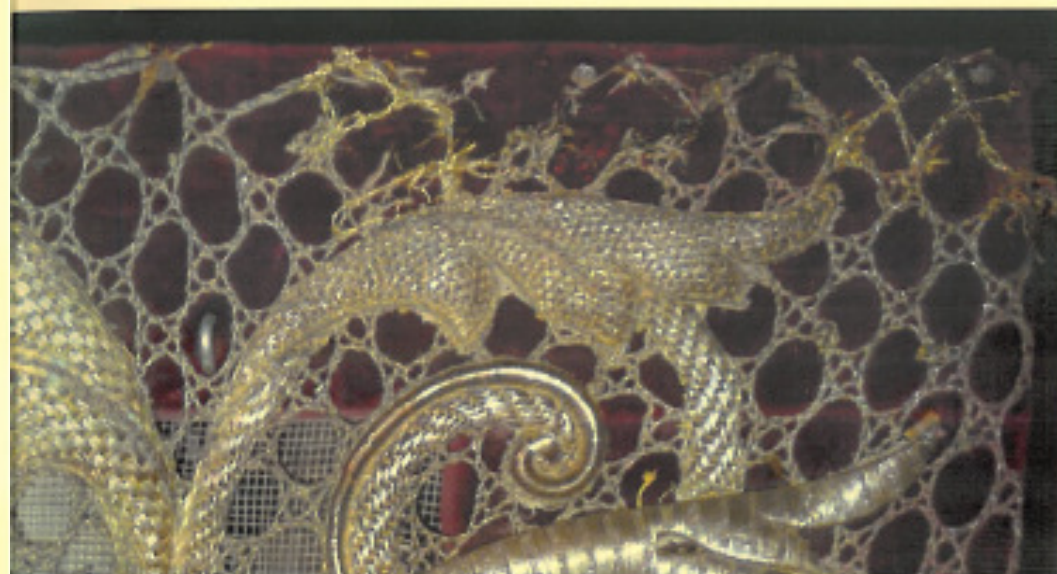
ADEMÁS DE LO ANTES MENCIONADO, APARECEN EN ESTA FOTOGRAFÍA ELEMENTOS EXTRAÑOS, COMO EL CÁNCAMO DE LA IZQUIERDA, QUE SE DEBEN ELIMINAR.

NO DEBE HABER NINGÚN ELEMENTO DE ESTE TIPO QUE LO QUE HACE ES DESGARRAR EL TERCIOPLEO, Y DAÑAR LOS HILOS METÁLICOS.

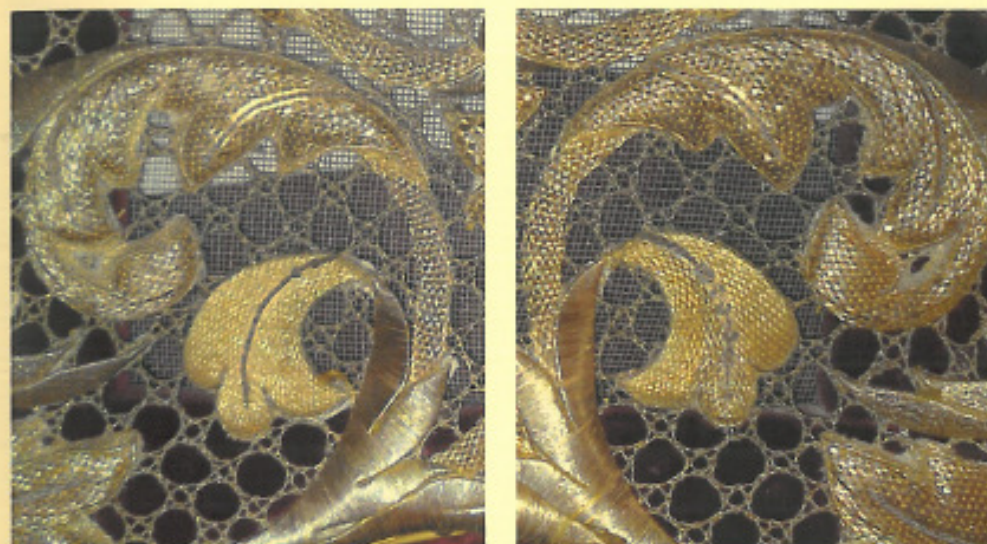
Se observan en el frontal, dos piezas que no se corresponden, sobre todo una de ellas, en cuanto al tono de oro con el resto, y además, las piezas colindantes, tienen un reborde tejido por debajo del perfil, esto quizás indique la existencia de un arreglo posterior al bordado. En el desmontaje podremos saber con exactitud que ha ocurrido.

VEMOS COMO EL TONO DE ORO DE AMBAS PIEZAS ES DISTINTO DEL RESTO, Y ADEMÁS, LA PIEZA QUE ESTÁ ENCIMA TIENE UN BORDE TEJIDO, TAMBIÉN, APARECE UNA FRANJA DE ORO TAMBIÉN "MÁS NUEVO" QUE EL RESTO EN EL TALLO, BAJO LA PIEZA SUPERIOR.

TODO ESTO PARECE INDICAR QUE HA HABIDO ALGUNA INTERVENCIÓN ANTERIOR, AUNQUE EN CASO DE QUE LA HERMANDAD NO TENGA CONSTANCIA DE ELLO, ESTA RESTAURACIÓN PERMITIRÁ DOCUMENTAR Y COMPROBAR SI HA EXISTIDO O NO, EN TIEMPOS ANTERIORES.

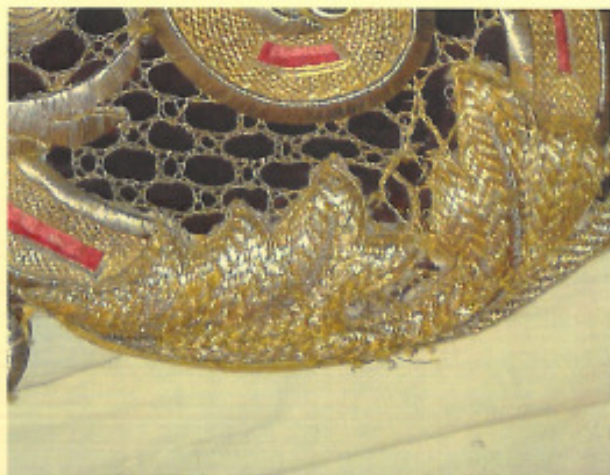
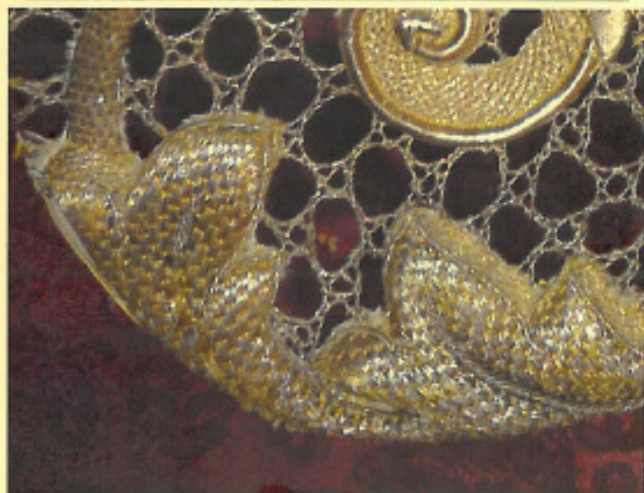
El estado de los tejidos, no es malo, si bien, en parte de la zona perimetral, en mayor o menor medida, se ven piezas rozadas, y en muchas ocasiones, se ve el alma de seda del hilo de oro fino.

EN AMBAS FOTOGRAFÍAS VEMOS HILOS ROZADOS Y QUE HAN PERDIDO EL METAL, CUANDO ESTO OCURRE, SE VE EL AMARILLO DE LA SEDA DE BASE DEL HILO, Y ESTE HILO, HAY QUE SUSTITUIRLO. ESTO OCURRE SOBRE TODO EN LAS PARTES BAJAS, PERO TAMBIÉN EN ALGUNAS PIEZAS DEL RESTO DEL CONJUNTO.

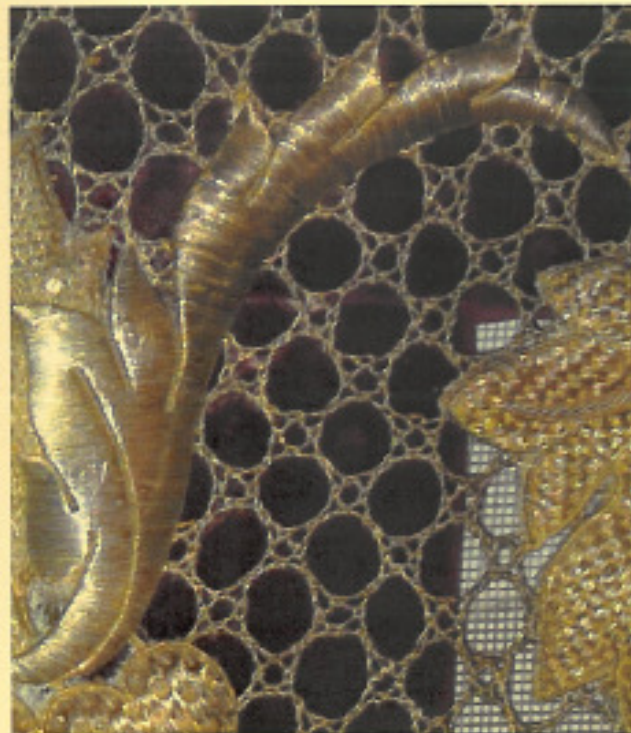
Su estado es peor, porque se observan muchas de ellas, en las que las pasadas de oro están flojas, otras que con el roce, han perdido el metal, y todo esto, sin tener en cuenta que cuando se limpian, seguro que aparecen zonas deterioradas.

AL IGUAL QUE CON LOS TEJIDOS, LOS HILOS EN AMARILLO, INDICAN LA FALTA DE METAL, QUE HAY QUE SUSTITUIR.

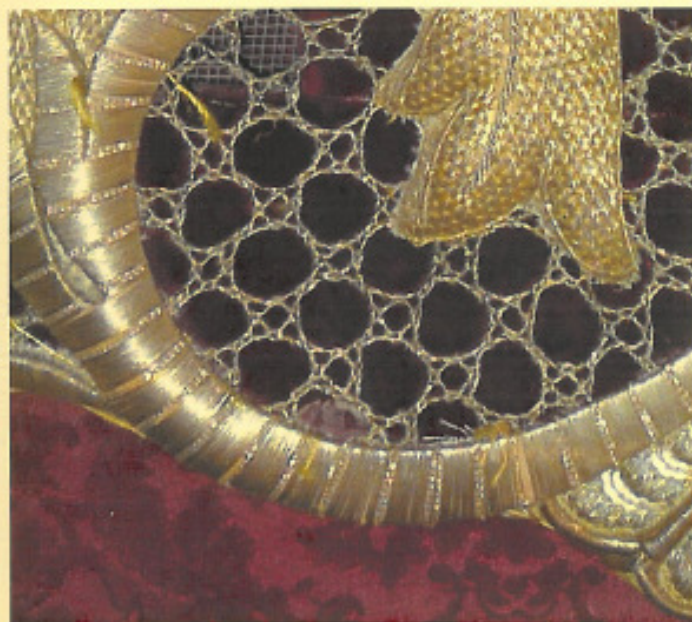
ESTE TIPO DE CARTULINA SE LLAMA "LISTADA" PORQUE EN SU EJECUCIÓN APARECEN UNAS LISTAS, DE UN MATERIAL LLAMADO MOTEAO. EN ELLA VEMOS UNA ZONA EN LA QUE FALTA EL HILO Y SE VE LA CARTULINA QUE HACE DE SOPORTE, TAMBIÉN LOS HILOS FLOJOS, PUESTO QUE NO CUBREN TOTALMENTE LA SUPERFICIE.

PARA EL PRIMER CASO HAY QUE REPONER ORO, Y EN EL SEGUNDO AFIANZAR EL EXISTENTE.

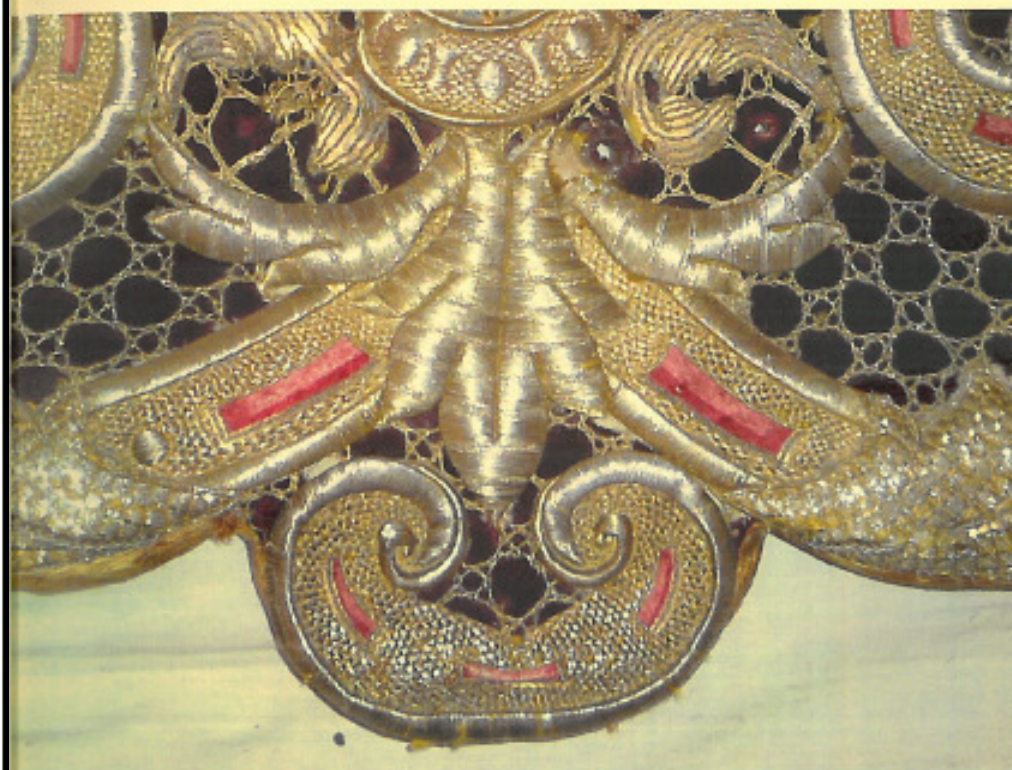
ESTA, ILUSTR, CARTULINAS ROZADAS CON EL ORO PERDIDO, FLOJAS, EN LA PIEZA SUPERIOR, LO VEMOS PORQUE HAY LISTAS QUE SE MONTAN SOBRE EL ORO LISO O DE MUESTRA, PERO TAMBIÉN Y MUY IMPORTANTE, VER EL DAÑO QUE HA PRODUCIDO UN CLAVO (POR LA MARCA SE TRATA CASI SEGURO DE ELLO). HA ROTO LA CARTULINA, LOS HILOS DE ORO, LA MALLA, EL TERCIOPELO...POR ELLO ES FUNDAMENTAL PRIMERO RESTAURAR Y DESPUÉS CAMBIAR LOS SITEMAS DE COJIDAS.

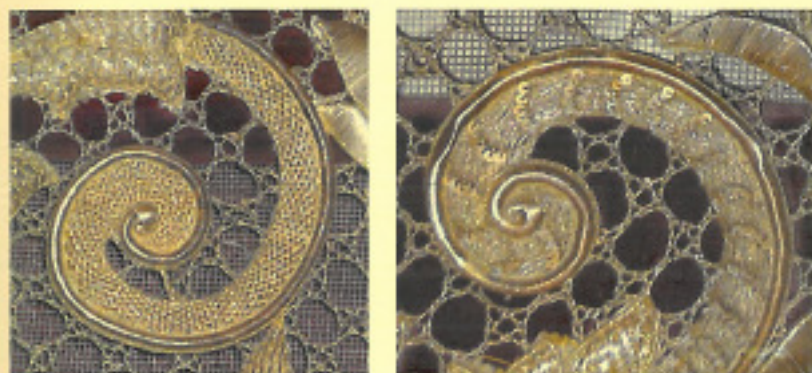
EN ESTAS FOTOGRAFÍAS, VEMOS DOS MUESTRAS DE HOJILLA.

EN ELLAS, SE APRECIA QUE SU ESTADO, SALVO POR LA SUCIEDAD NORMAL, ES BUENO, SI BIEN, EN LA DE LA IZQUIERDA SE VE QUE EL ROLEO NO ES PERFECTO, ESTO ES DE DIFÍCIL SOLUCIÓN, PERO SE INTENTARÁ.

LA DE LA DERECHA, TIENE DOS ZONAS, A IZQUIERDA Y DERECHA, CON ABOLLADURAS, PRODUCIDAS POR UN GOLPE, O POR DEJAR ALGÚN ELEMENTO DE PESO ENCIMA, ESTO TAMPOCO ES FÁCIL RECUPERARLO, PERO SE INTENTARÁ, LO QUE SI ES FÁCIL, ES TENER CUIDADO A LA HORA DE GUARDARLOS, DE QUE NO TENGAN PESO DIRECTO SOBRE ELLOS.

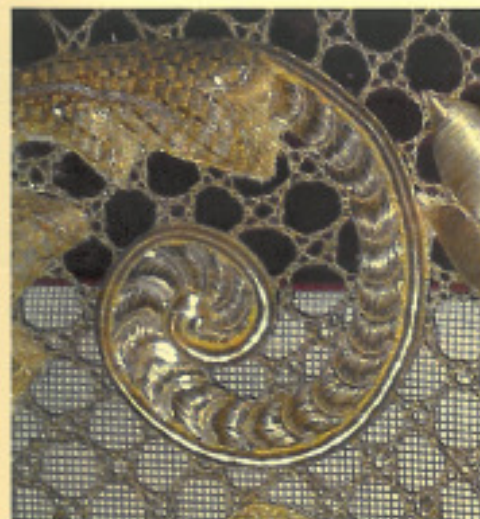
COMBINACIÓN DE MUES -  
TRA PASADA, CON LEN-  
TEJUELAS A PESPUNTE EN  
MEDIA LUNA.  
EL ESTADO NO ES MALO,  
PERO MUY SUCIO, QUIZÁS  
CUANDO SE LIMPIE,  
VEAMOS FALTA DE ORO,  
COSA QUE SE INTUYE EN  
ESTE MOMENTO.

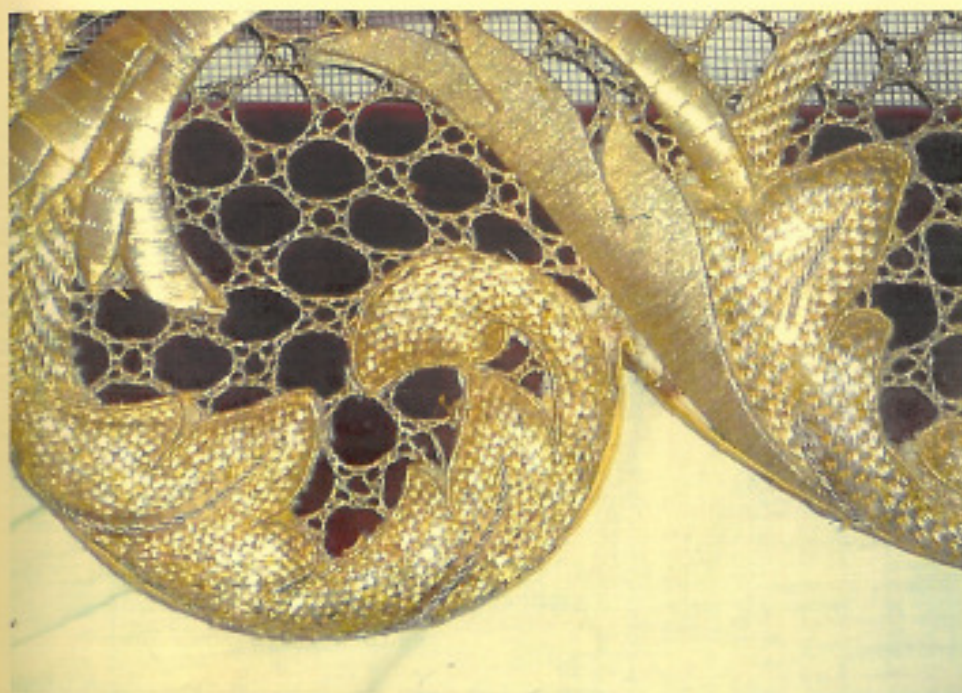
Dentro de los adornos, los que peor se encuentran, son los nervios de lentejuelas, que debido al roce, en algunos sitios se han perdido parcialmente, lo que hace que el nervio completo llegue a desaparecer en breve, y también han sufrido un proceso de oxidación más intenso en muchos casos, lo que hace que desentone con el conjunto de bordados.

ESTA FOTOGRAFÍA PERMITE VER LO SNERVIOS DE LAS PIEZAS, Y COMO ESTOS TIENEN EL CANUTILLO OXIDADO, TAMBIÉN A LA DERECHA, APARECE UN NERVIO AL QUE LE FALTA UN TROZO DE NERVIO. ESTO OCURRE EN VARIAS PIEZAS CON LO QUE ACABAN PERDIÉNDOSE LENTEJUELAS Y CANUTILLOS Y POR SUPUESTO EL ESPÍRITU DE LA OBRA, AL DESAPARECER EL NERVIO, QUE MARCA LAS SOMBRAS DE LAS HOJAS.

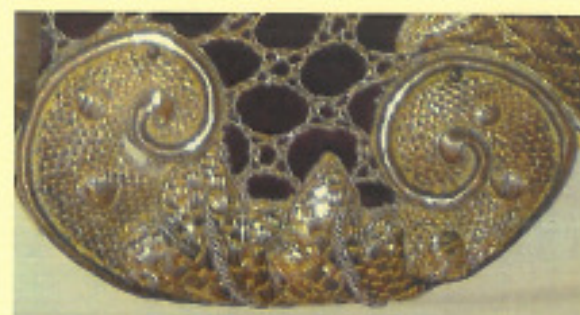
EN EL FONDO EN EL FONDO DE LA PIEZA, VEMOS UNOS CÍRCULOS QUE ESTÁN HECHOS CON EL HILO DE TEJER, PASADO, SE PUEDEN VER HILOS AMARILLO QUE IDICAN FALTA DE METAL.

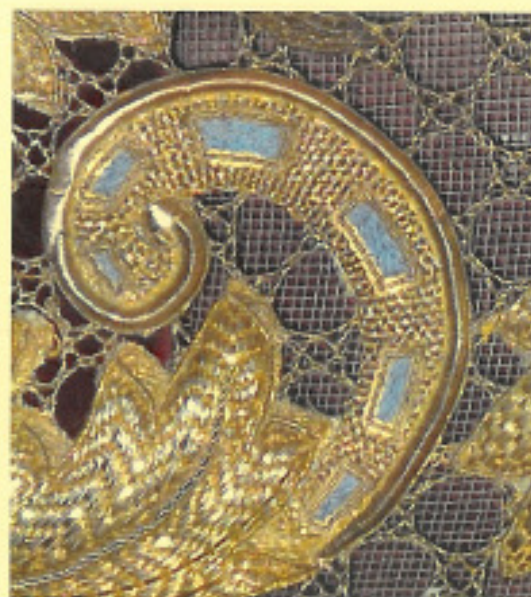
LAS "VENTANAS" DE SEDA, ESTAN PERFILADAS CON LENTEJUELAS, QUE EN ESTE CASO, PRESENTAN BUEN ESTADO.

SIRVE TAMBIÉN LA FOTOGRAFÍA PARA VER UNA HOJILLA QUE TAMBIÉN ESTÁ MACHACADA.

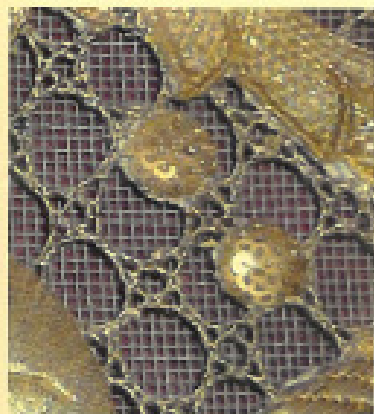
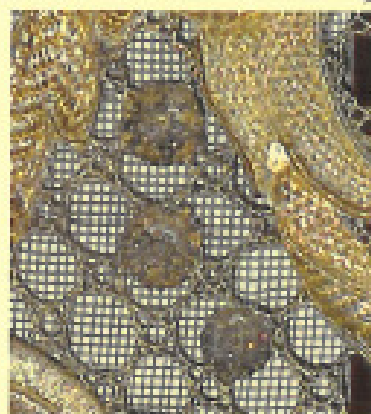
EN AMBAS FOTOGRAFÍA TENEMOS "PANETES" DE LENTEJUELAS, OTRO TIPO DE ADORNO. EL DE LA IZQUIERDA ESTÁ MUY BIEN DE TONO, SIN EMBARGO EL DE LA DERECHA ESTÁ OXIDADO. QUIZÁS CON SOLO LIMPIEZA Y AFIANZAMIENTO QUEDE PERFECTO.

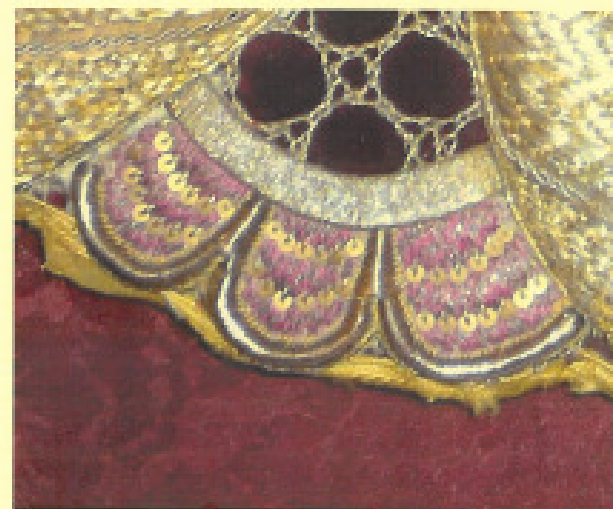
ESTE TIPO DE ADORNO EN EL QUE SE COMBINA JIRASPE <sup>(1)</sup> Y LENTEJUELAS APARECE EN VARIOS LUGARES DE LOS RESPIRADEROS, Y EN CASI TODOS LOS CASOS, EN BUEN ESTADO, TAMBIÉN LA HOJILLA Y LA CARTULINA SE PUEDE VER QUE SE CONSERVAN MUY BIEN, SALVO LA OXIDACIÓN LÓGICA, COMO YA HEMOS COMENTADO.

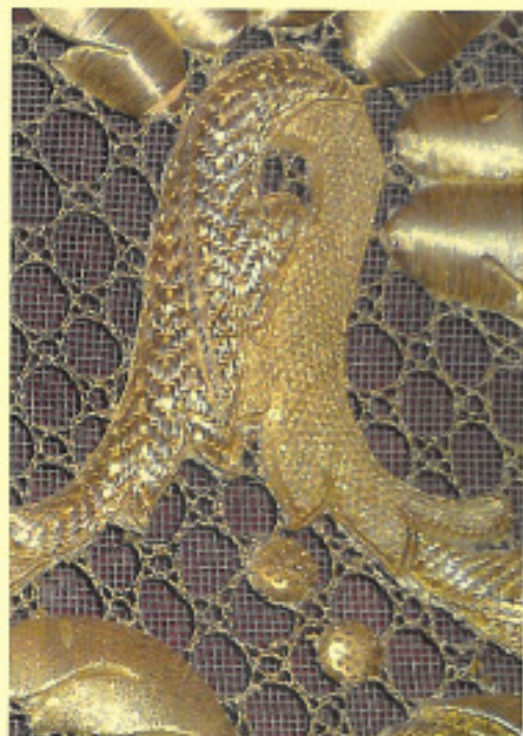
Los perfiles, están en buenas condiciones, aunque oxidados, sin embargo son estos unos elementos que en el proceso de trasplante deben sustituirse por nuevos, salvo el caso de las lentejuelas, como explicaremos más adelante.

AQUÍ VEMOS LOS DOS TIPOS DE PERFILES QUE HAY, Y QUE HABRÁ QUE VOLVER A EMPLEAR. AL DESMONTAR LAS PIEZAS SE PIERDEN LOS PERFILES, EN EL CASO DEL CORDÓN NO ES REUTILIZABLE, PERO EN EL CASO DE LAS LENTEJUELAS SI, CON LO QUE SE UTILIZARÁN LAS MISMAS UNA VEZ LIMPIAS Y SANEADAS.

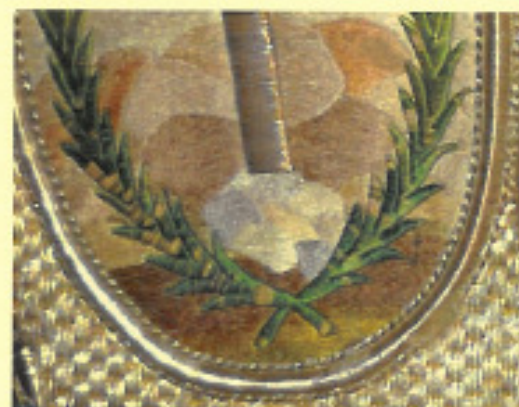
Su estado es bastante bueno, con algún roce de poca importancia, salvo en las palmas del escudo en el que hay zonas con falta de seda.

DETALLE DE LAS PALMAS DEL ESCUDO, SE VE CON CLARIDAD, LA FALTA DE SEDA EN LAS CARTULINAS. EN ESTE CASO HAY QUE REPONERLA Y AFIANZAR EL RESTO PARA QUE NO SIGAN ROMPIÉNDOSE.

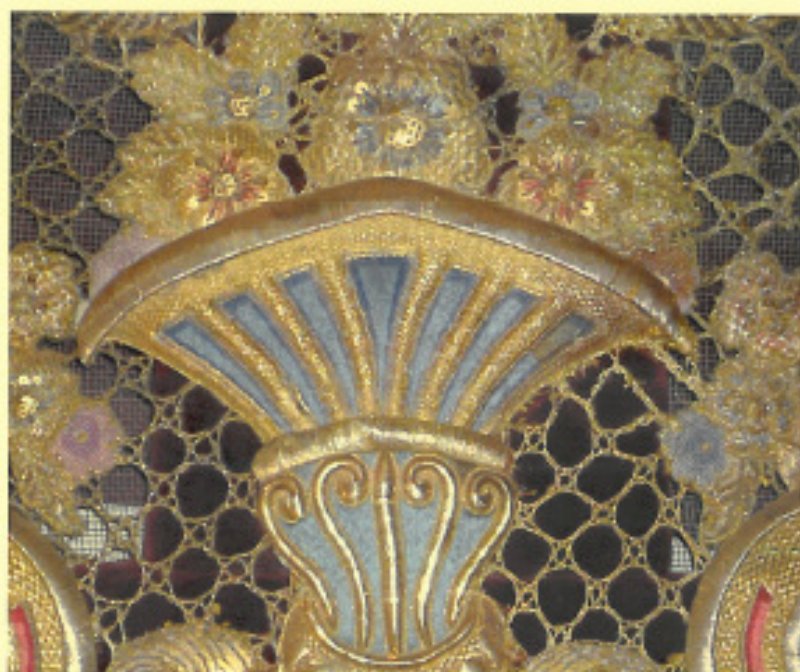
FOTOGRAFÍA EN LA QUE APRECIAMOS SEDAS MATIZADAS EN LAS FLORES SUPERIORES, BIEN CONSERVADAS, SEDA MATIZADA, PISADA, EN LOS FONDOS DE LA JARRA, CON TONOS AZULES, Y EN LAS "VENTANAS" DE PIEZAS, EN ESTE CASO ROJO, PERO QUE HAY DE OTROS TONOS. HAY ALGUNA CON ROCES, QUE SE ARREGLARÁN ADECUADAMENTE.

APARECEN TAMBIÉN UNAS PEQUEÑAS FLORES, QUE SON LAS QUE ESTÁN DEBAJO DE LA JARRA, COMO EN CÍRCULO, Y EN LOS EXTREMOS DE LA JARRA, QUE ESTÁN HECHAS CON UNA TÉCNICA MUY COMPLEJA, LLAMADA MILANÉ, PERO QUE AFORTUNADAMENTE ESTÁN MUY BIEN, PORQUE LA RESTAURACIÓN DE ESTAS PIEZAS ES MUY MINUCIOSA.
